長野県上水内郡信濃町  
トンネル長寿命化修繕計画

令和2年(2020年)3月(令和4年11月改訂)

信濃町 建設水道課

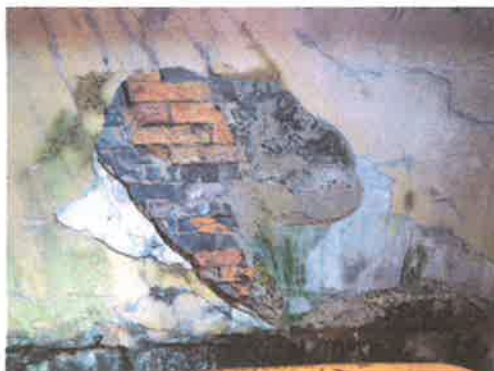
アーチ部の補修材に、材質劣化や漏水が原因と想定されるひび割れ、剥落・剥離が多く見られ、打音検査により補修材裏側の空洞(うき)が確認された。

図 3-1 モルタル補修材の剥落(Ⅲ)

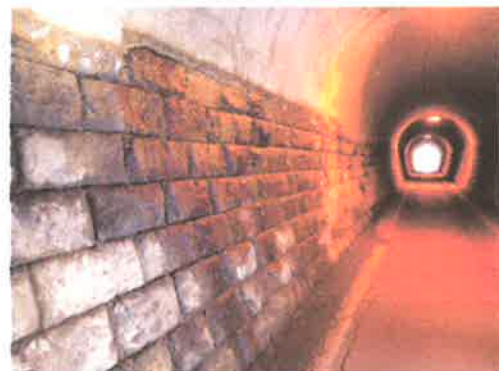
補修済の箇所で漏水が確認された。アーチ部と側壁部の継目から漏れ、一部では側壁の石積や路肩が常に湿っている。

図 3-2 側壁部の漏水(Ⅱ)
