長野県上水内郡信濃町  
トンネル長寿命化修繕計画

令和2年(2020年)3月(令和4年11月改訂)

信濃町 建設水道課

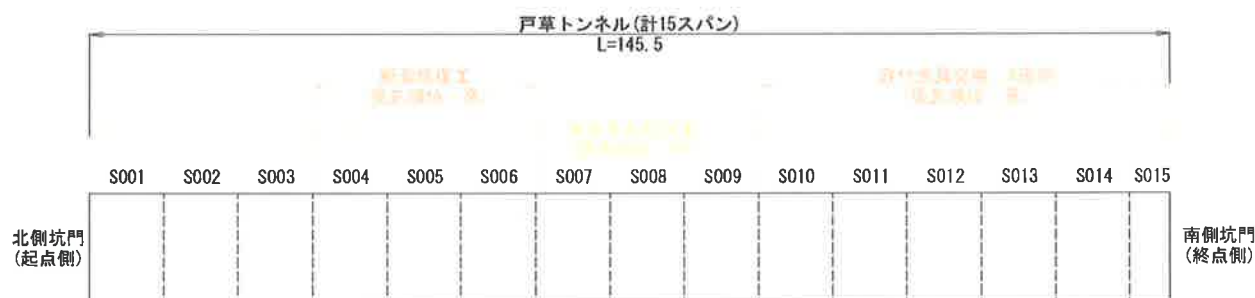
図 4-1 補修工法と優先順位

部位区分	変状の種類	変状の概要	補修工法	判定区分	優先順位
スパン4~7 覆工モルタル 補修箇所	剥離 剥落	ひび割れが進行したことにより発生したと想定される。損傷部分によって程度の差はあるが、剥落箇所については周辺の漏水も確認され、第三者被害も懸念されるため断面修復を行う必要がある。	断面修復工	Ⅲ	高 (第三者被害)
スパン10~14 附属物(8箇所)	腐食 脱落	照明用ケーブルに取付けられた金具が腐食し、一部は脱落している。ケーブルの破断や金具脱落による第三者被害が想定されるため、早期の補修が必要である。 ※判定が×のうち、健全性の診断Ⅲ相当のもの。	取付金具交換	×(Ⅲ)	高 (第三者被害)
スパン2~10 覆工モルタル 補修箇所	ひび割れ うき 漏水	これらの損傷については、損傷が進行した場合に剥離・剥落が懸念されるが、ひび割れを単独で補修しても効果が小さいと考える。今後は損傷が進行した箇所について、維持管理の中で補修を実施していく必要がある。 モルタル補修箇所全体を補修する場合は、現在のモルタル補修を全撤去した後にモルタル吹付を再び実施し、漏水が著しい箇所については導水樋の設置を検討することが望ましい。	当分の間は、定期点検時の近接目視及び日常点検による維持管理を継続していく。 点検時に、第三者被害の想定される損傷への進行が確認された場合は適宜計画を策定し、補修計画を見直す。	Ⅱ	中
スパン1, 10~15 覆工レンガ 残存箇所	ひび割れ 剥離 剥落	目地材の抜け落ちやレンガの部分的な剥離・剥落が確認される。材質劣化や漏水が原因と想定されるが、H26とH31の点検結果を比較して、損傷の著しい進行は確認されないため、緊急対応の必要性は低いと考える。 しかし、補修については今後の維持管理の中での実施が望ましく、表面の劣化を含めて覆工レンガを補修する場合はモルタル吹付工、現在の形態を残す場合は目地注工工が検討される。		Ⅱ	中
スパン4, 6 附属物(2箇所)	腐食	照明用ケーブルに取付けられた金具の軽微な腐食が確認される。 ※判定が×のうち、健全性の診断Ⅱ相当のもの。		×(Ⅱ)	中

スパン7~10	ひび割れ 漏水	ひび割れが確認されるが数は多くない。今後、損傷箇所の増加が想定されるが、補修の優先度は低い。		Ⅰ~Ⅱ	低
